Castelli e Capitigliano - sopralluogo squadra P345

puntellatura e messa in sicurezza del terremoto del 2009

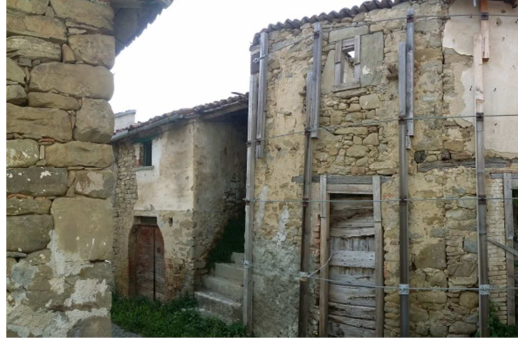
Cerchiature con strutture metalliche, puntellatura in legno, cerchiature con travetti in legno e tiranti o con ponteggi

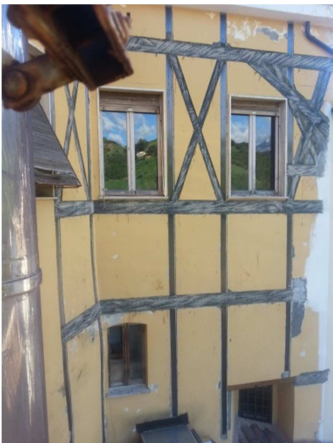
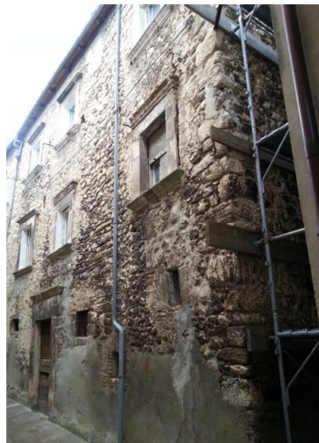
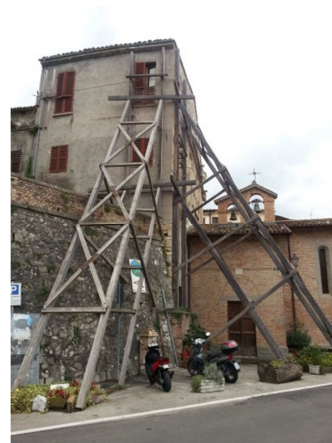
Messa in sicurezza con fibre di carbonio

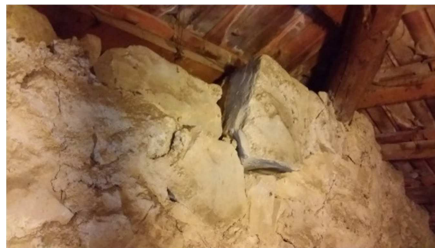
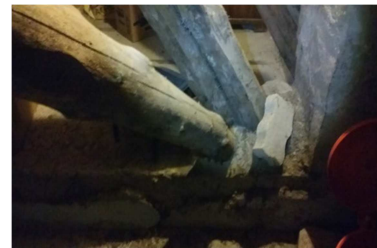
Danni frequenti rilevati

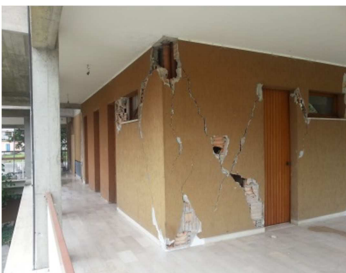
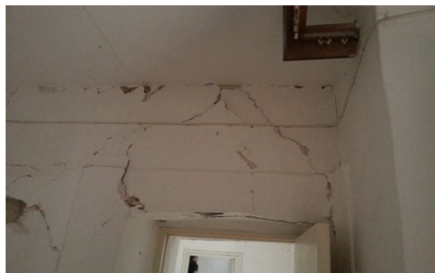
Sulle pareti, nei sottotetti
